BILFINGER

Vår dato: 17.6.2020
Side 2 av 7

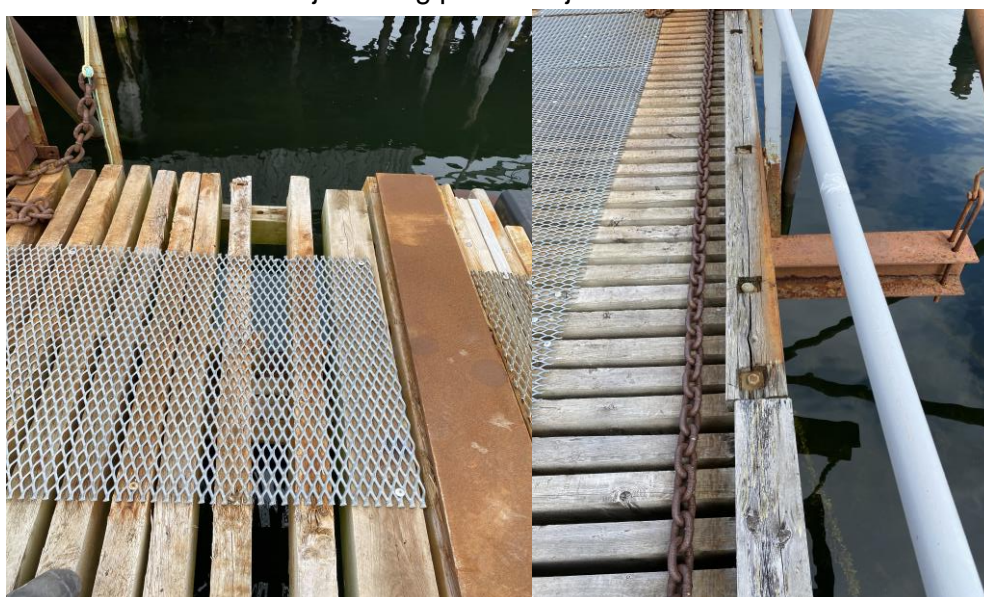
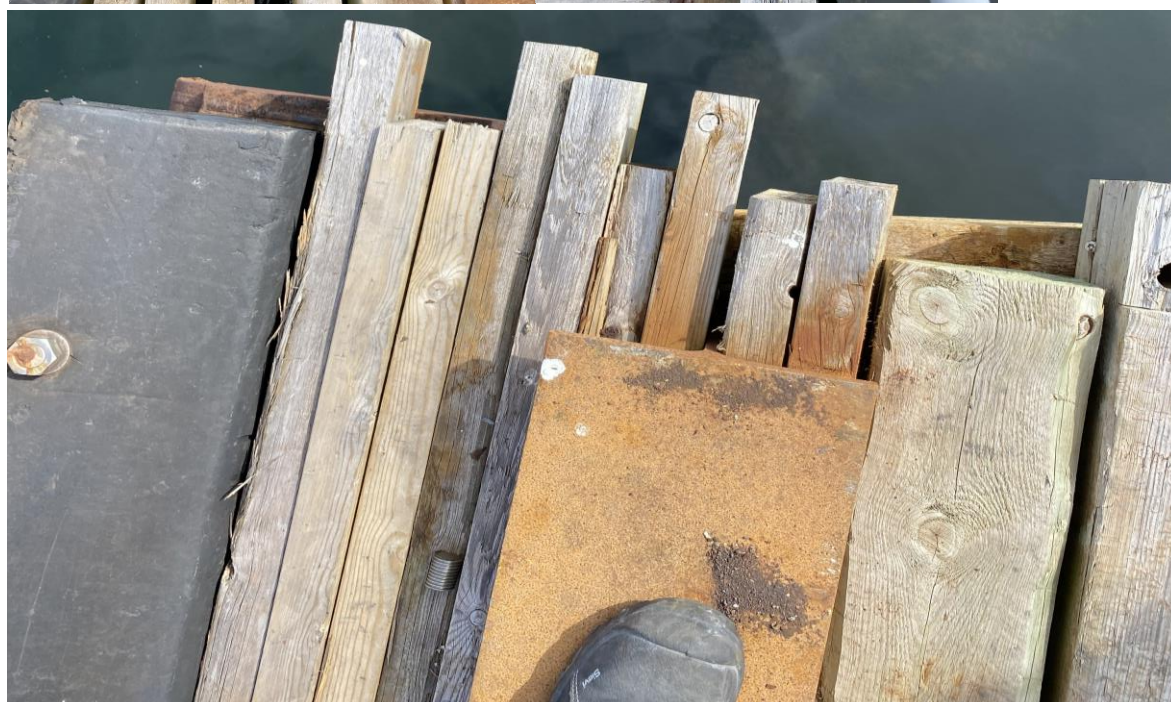
2. Treverk i front bør skiftes ut. Noe er knekt, mye dårlig treverk generelt på kjørebro. Treverk/dekke har forskjøvet seg på bærebjelker.

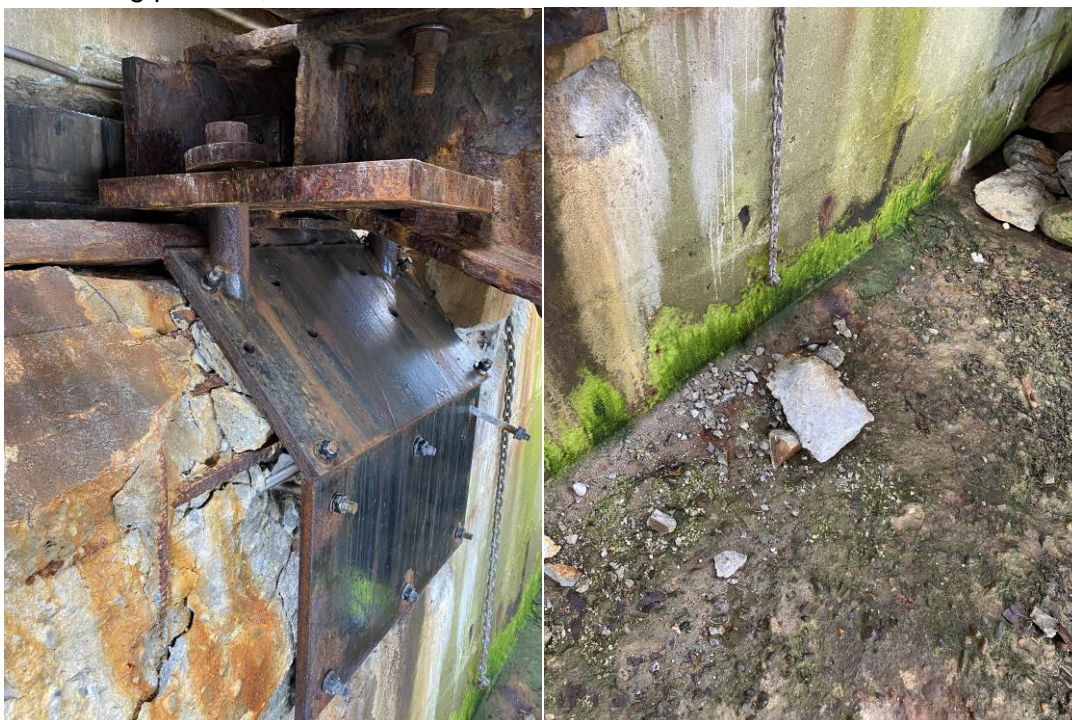
3. Store skader i betong på venstre landfeste (sett fra land), det bør gjøres en større utbedring på dette, det er en fare for at hele landfestet kan løsne.

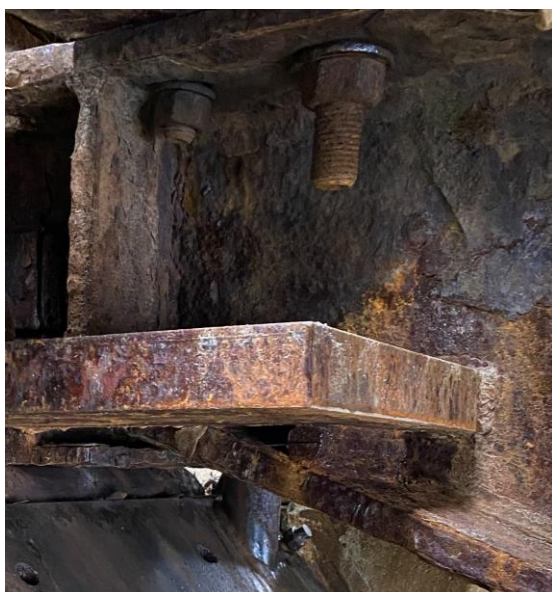
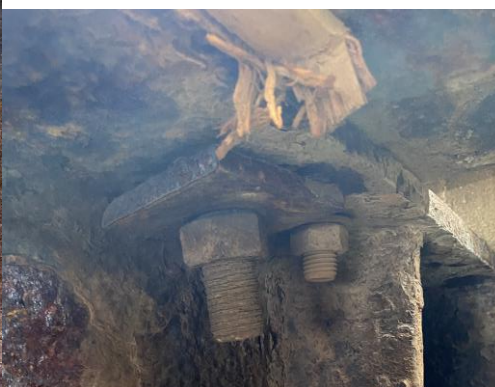
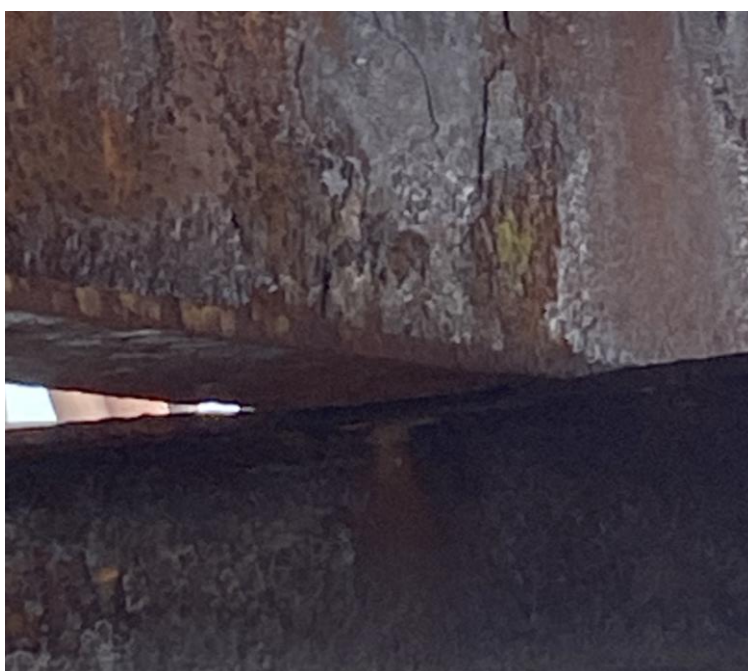
4. Mye løse bolteforbindelser. Alle bolteforbindelser på kjørebri bør ettertrekkes.

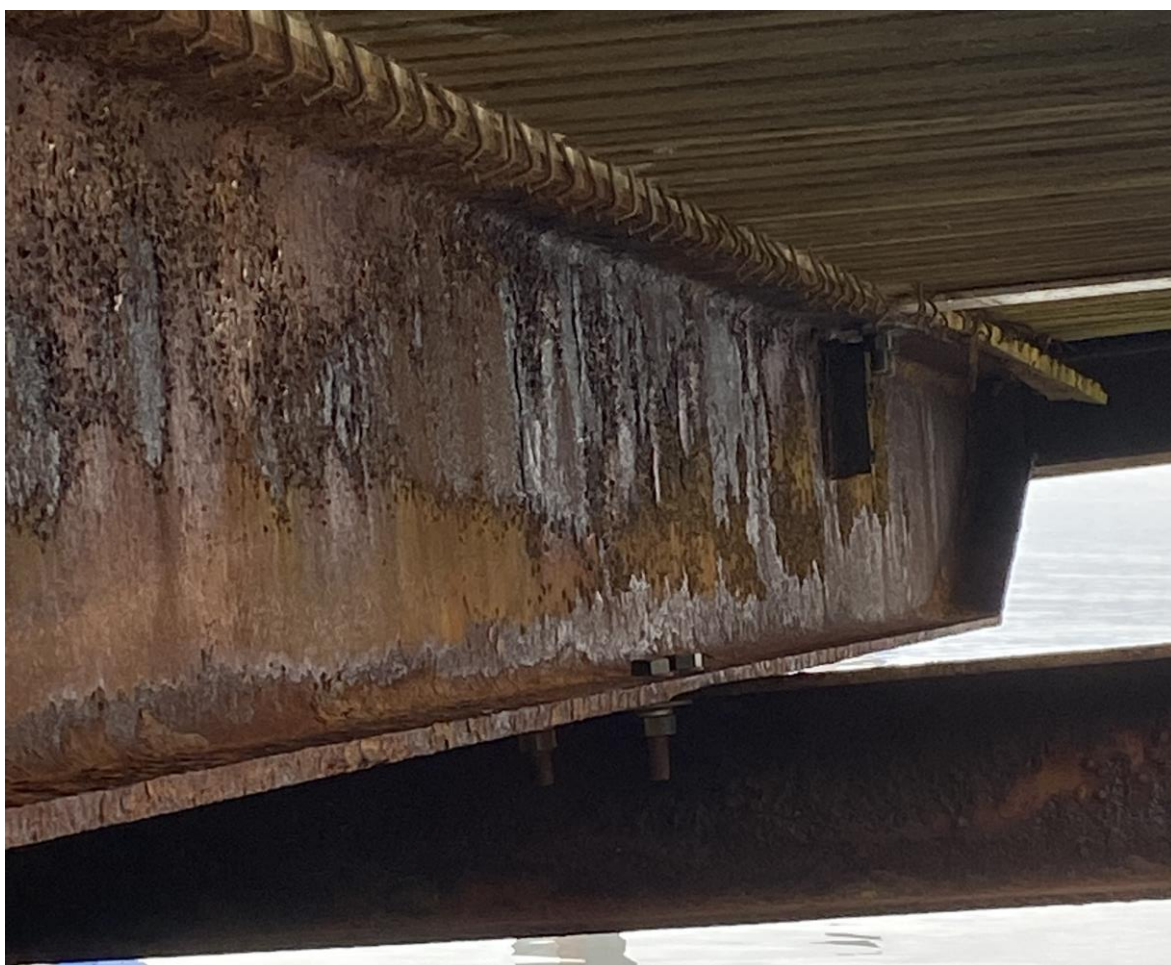
5. Det er generelt veldig mye rust på bærebjelkene. Anbefaler ny tykkelsesmåling av steg i bjelker.

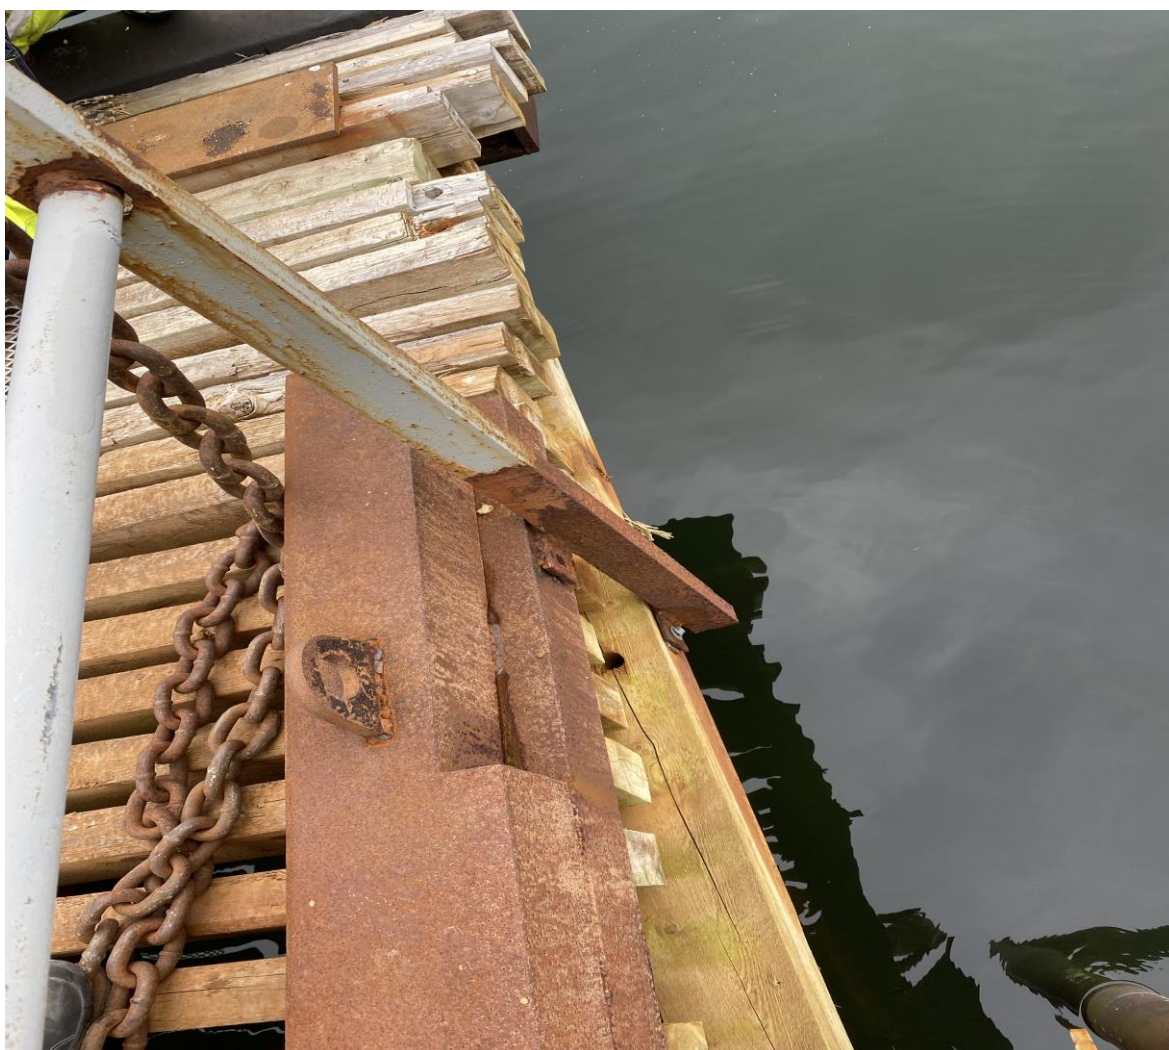
6. Rekkverk løsnet begge sider i front kjørebri. Bør festes.

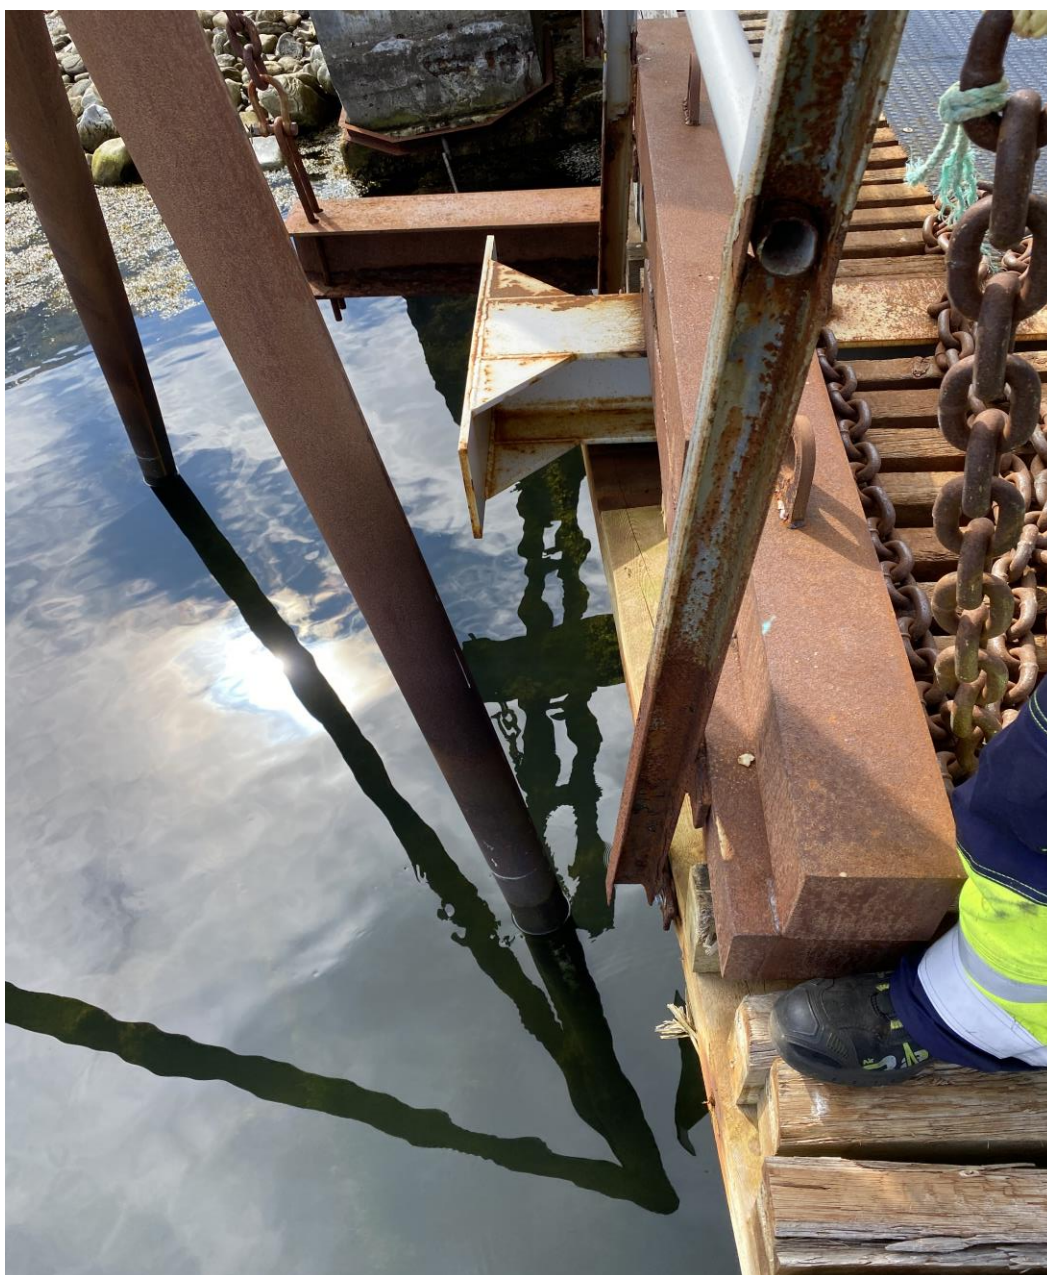
7. Lodd på kjørebro er slått løs. Dette må festes for å unngå at dette kan falle i sjøen.
