14.05.2018

Forvaltningsplan for «Byparken i Mosjøen» - med skjøtselsplan

Parkavdelingen
VEFSN KOMMUNE

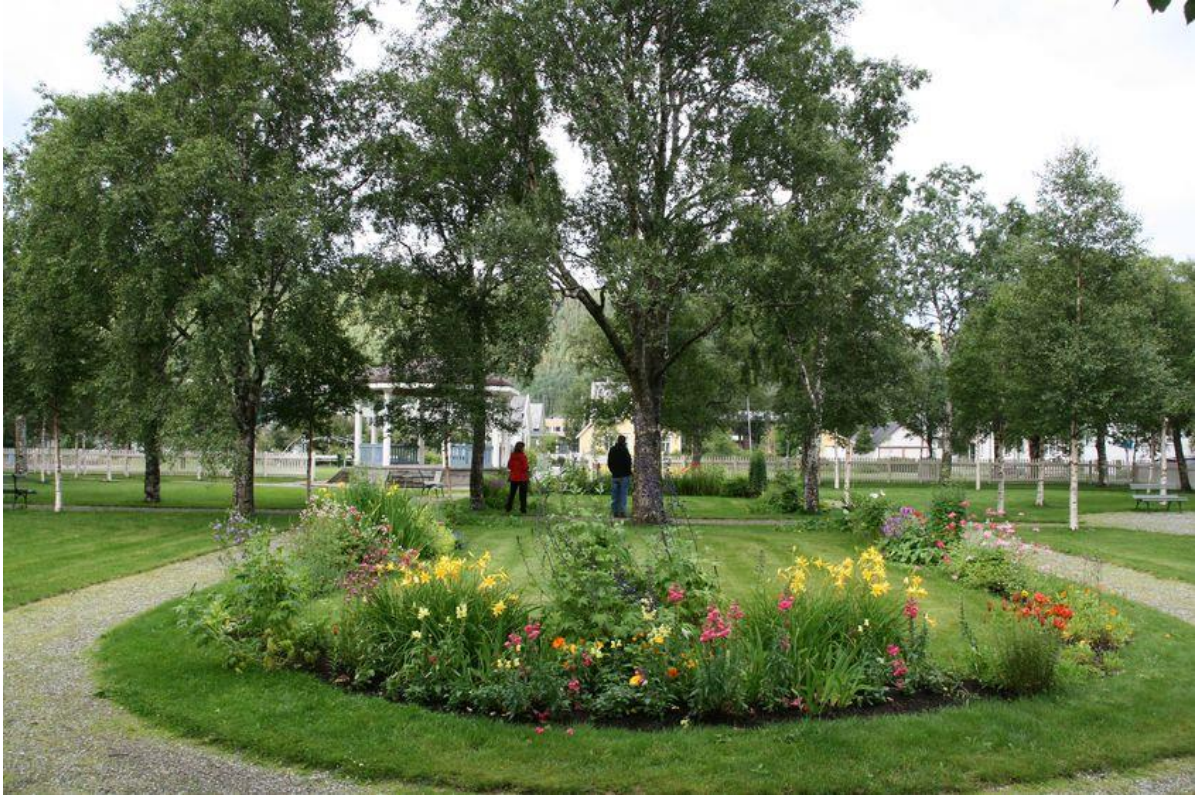
Staudebedene består av innsamlete planter fra Vefsna-regionen.

Bilde: «Staudebedene i 1900-parken» fotograf: Ronny Andre Haugan. Lisens: CC-BY

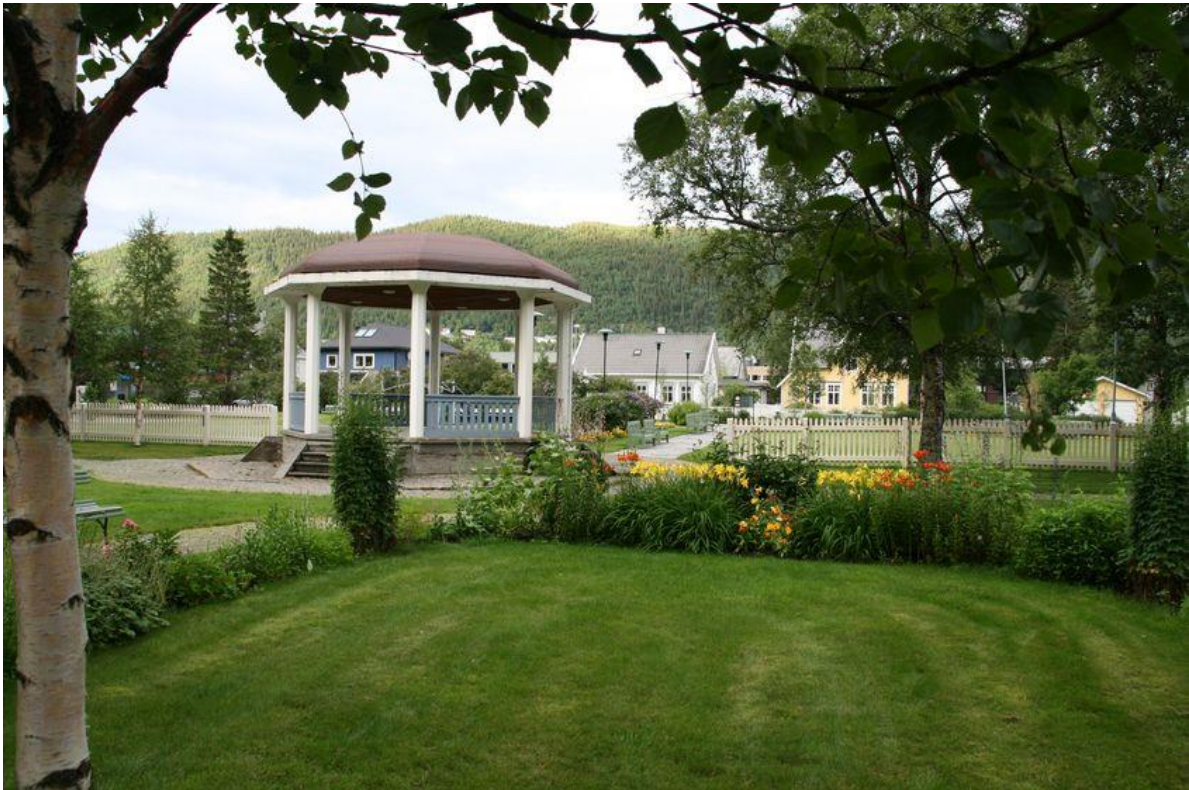
Bilde: «Staudebed i 1900-parken og paviljong» fotograf: Ronny Andre Haugan. Lisens: CC-BY

En skiferplass i sørenden av 1900-parken, opprinnelig i grus, viser plasseringen og omrisset av en tidligere musikkpaviljong bygd i 1905. Den ble revet i 1937. Flaggstang er i dag plassert i det som var paviljongens senter.

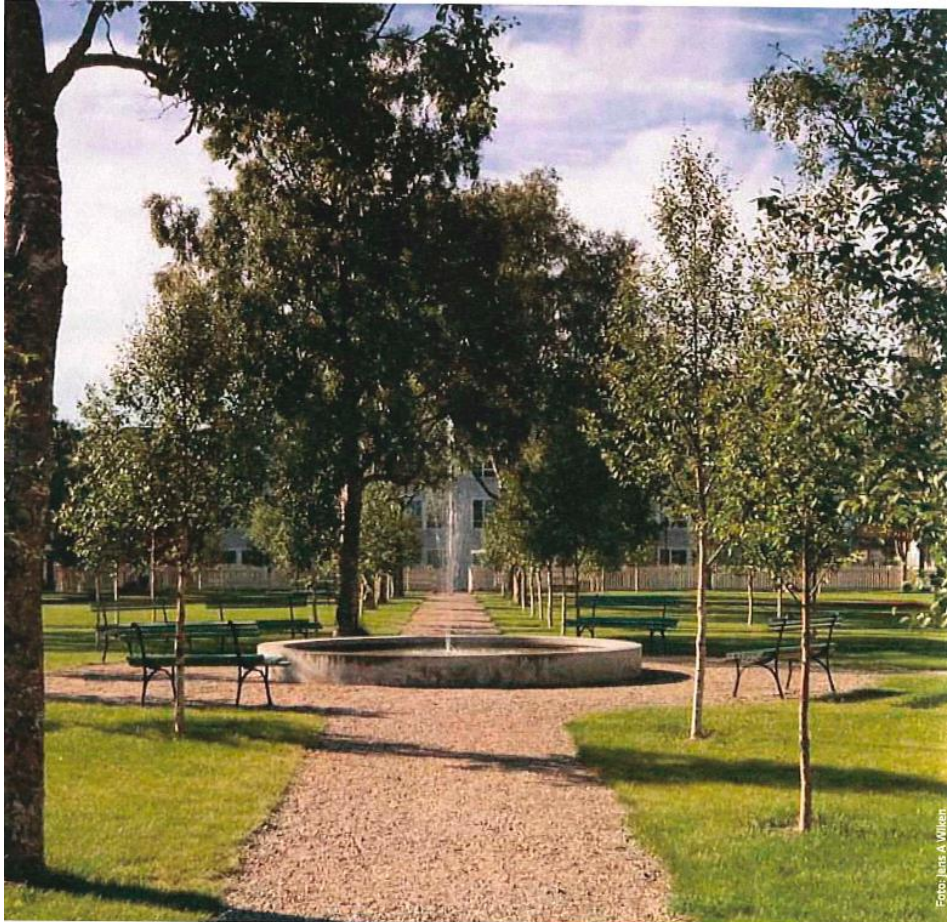
Foto: Jens A. Wiken «1900-parken og fontenen»

Denne delen er byens første park i tilbakeført tilstand. Det er en prydpark i klassisistisk stil med et rettvinklet, symmetrisk mønster. 1900-parken har en hovedakse i lengderetningen i nord-sør og seks tverraker øst-vest.

Parkdelen er rammet inn av et hvitmalt stakittgjerde med til sammen 10 porter, ni mot gatene og en mot 2000-parken. Gateportene i nordvest og sørvest kutter hjørnene i 45 graders vinkel, typisk for hjørnegårdene i Mosjøen. Inngangen fra Fearnleys gate er en tilbakeført portal.

I den nordligste halvdel av 1900-parken krysses tre tverrgående grusganger. I krysset med midterste av disse finnes et sirkelformet vannbasseng med en diameter på 4,3 meter. Vannbassenget har en fontene i midten.

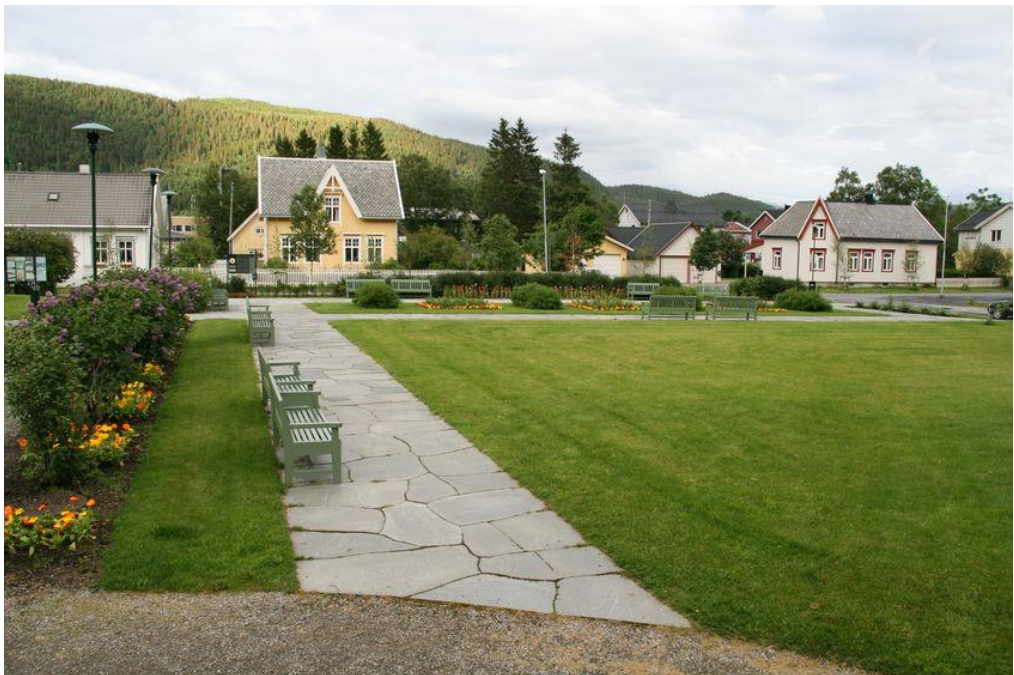
Foto: Ronny Andre Haugan. Lisens: CC-BY, fra Kulturminnesøk

Denne parkdelen utgjør sør-østre hjørnet av parkkvartalet og snaut en firedel av parkområdet. Det er hagearkitekt Elise Sørdal sin plan fra 1948 som er gjenskapt i denne delen av parken og det er datidens sosialdemokratiske idealer som til grunn. Det er i tillegg til pryd lagt til rette for aktiviteter som sport, spill og lek.

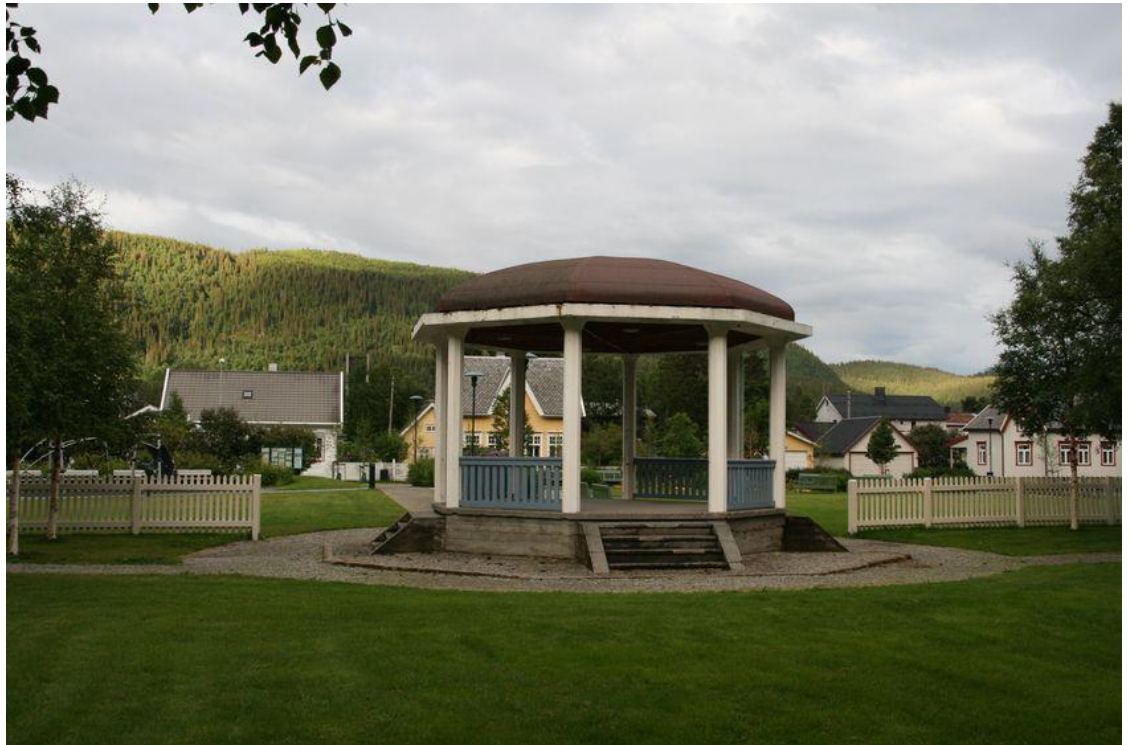
Foto: Ronny Andre Haugan. Lisens: CC-BY

Paviljongen er en oktagon og har en klassisk form, den har klare linjer med tydelig vektning på en konstruksjon med søyler som bærer taket. Taket har form som en flattrykt kuppel, det er svakt buet. Søyleverket er åttekantet og har fargen hvit.

Paviljongen har åpen blåmalt brystning i tre. Rekkverket er også blåmalt. Blåfargen på rekkverket bryter med det rene klassiske preget, men det er usikkert om fargen på rekkverket opprinnelig er blå. På et bilde fra 1983 er rekkverket blått.

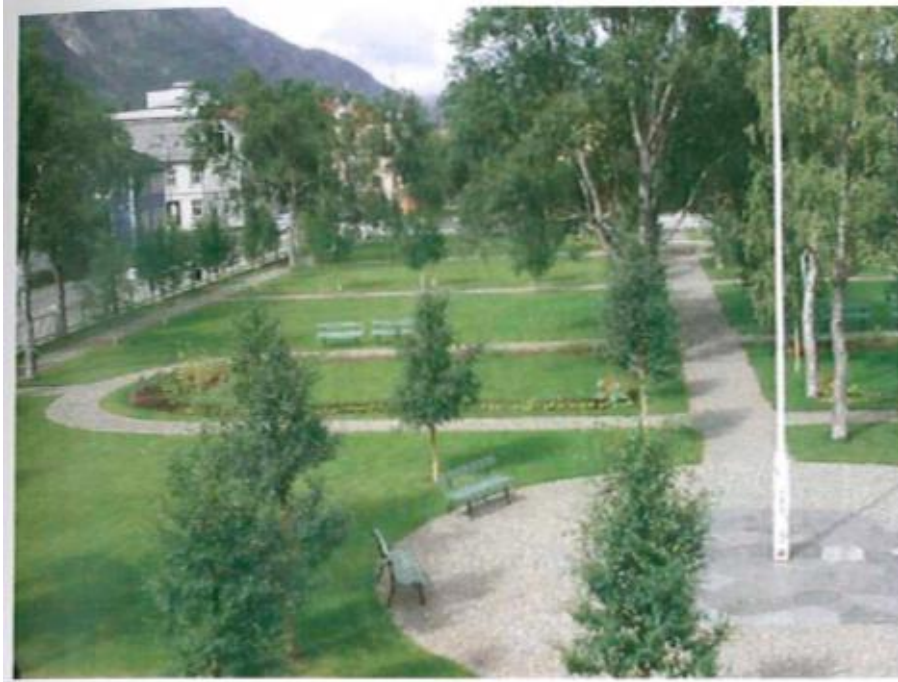
*1900-parkens vestlige del sett fra sør.
Foto: Ragna Berg.*

Andre elementer	Vannbasseng på 4,3 meter diameter med fontene i midten, flaggstang plassert på skiferdekke
Verneverdier	<p>Parken har et klassisk uttrykk med rett grusganger, der det er en hovedakse. Aksene markeres av rette, brede stier med fast grusdekke og markerte kanter mot gressplen. Stiene er flankert av alleer med en blanding av noen gamle, men flest unge trær.</p> <p>I den søndre delen av parken krysses hovedaksen av to grusganger som på siden er bundet sammen av halvsirkler (hippodrommotiv). Inne i «hippodromen» er det plen og staudebed.</p> <p>De rette grusgangene, bjørkerekene og «hippodromen» er viktig for å få frem det typiske arkitektoniske i den klassiske stilen, og ikke minst viktig for forståelsen og formidlingen av anleggets historie.</p>
Sårbarhet	<p>Gjengroing av grusganger, slik at den mister strukturen.</p> <p>Studebedene dør ut uten riktig skjøtsel.</p> <p>Det er ikke beskrevet type grus som skal brukes i grusgangene, dette kan være uheldig.</p>

Mål for delområdet	<p>Opprettholde standarden det har i dag.</p> <p>Digitalisere katalogisering av staudene.</p>
Tiltak for å opprettholde verneverdiene	<p>Investere i maskiner som lettere kan holde grusgangene rette og ugrasfri. Rekruttere og motivere frivillige til å fortsette arbeidet med staudebedene.</p> <p>Beskrive type grus som skal brukes i grusgangene.</p>

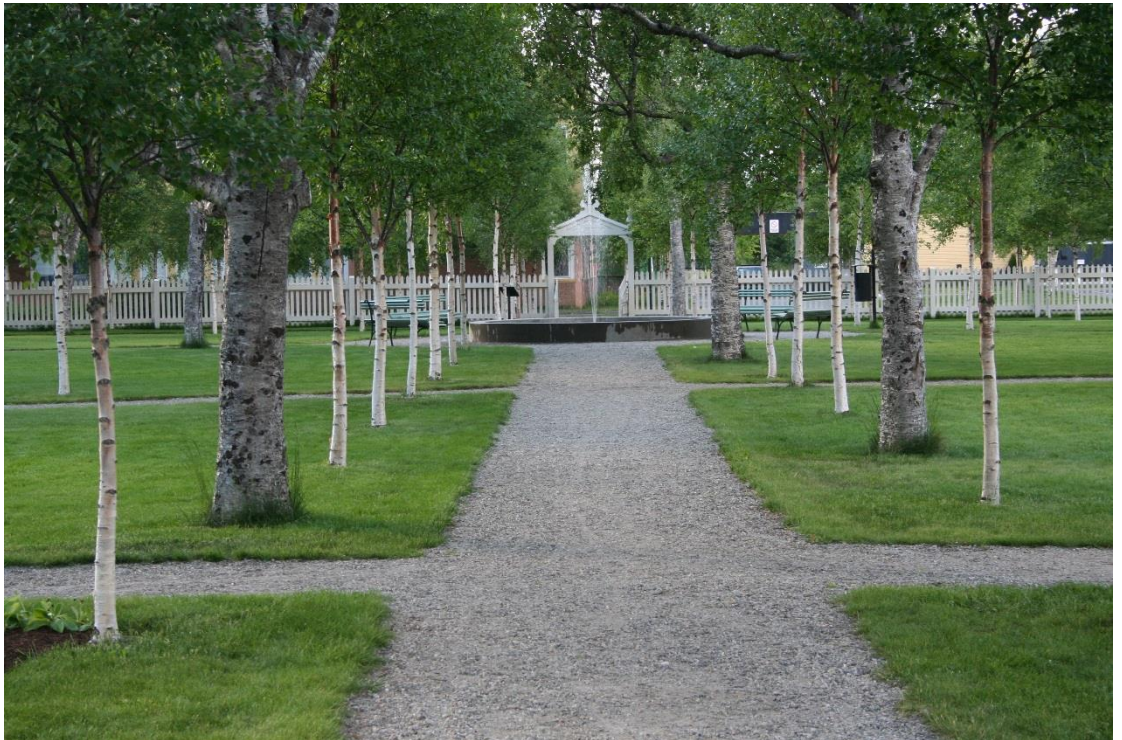
Bilde: 1900-parken har en hovedakse i lengderetningen i nord-sør og seks tverraker øst-vest. Den gamle hovedporten i nord (inngang fra Fearnleys gate som vi ser i enden her) var tidligere en portal. Denne ble tilbakeført 28.mai 2009.

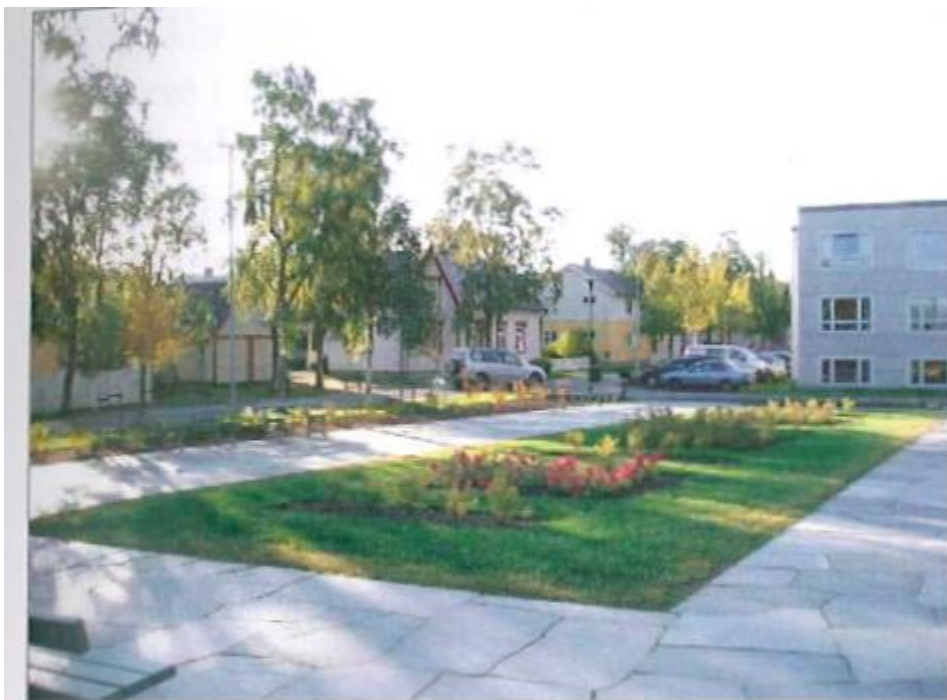
*1948-parkens østlige del sett fra nordvest.
Foto: Ragna Berg.*

Andre elementer	<p>Benkene fra 1960-tallet er blitt rekonstruert og står i parken, det er grønmalte trebenker. Belysningen inne i parken besørgeres av moderne armaturer montert på lyktestolper.</p>

I parkens (sør)vestre del står en statue som minnesmerke over forfatter Andreas Haukland.
Verneverdier	Parken har en kvadratisk/rektangulær utforming. Det er brukt skifer som belegningsstein, skifer var typisk materialbruk for perioden. Plantevalg er typisk for perioden.
Sårbarhet	Noe av vegetasjonen i rammebeplantningen mot Kirkegata liker seg ikke og dør, som for eksempel filtkrossved, beinved og gullregn.
Mål for delområdet	Prøve å få vegetasjon til å trives.
Tiltak for å opprettholde verneverdiene	Analysere jordsmonn og dreneringen i parken, prøve å finne ut om dette er faktorer som gjør at plantene ikke trives.

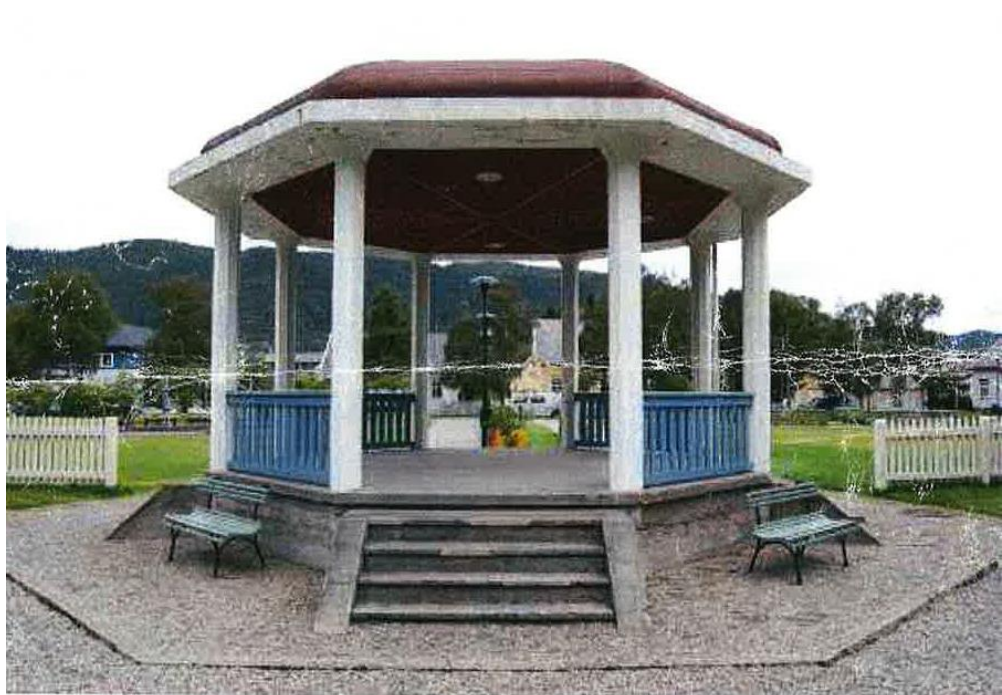
Foto fra tilstandsrapport: Paviljongen sett fra vest mot øst

Kort historikk	<p>Paviljongen som står i dag ble bygd i 1938/39. Det er usikkert hvem som tegnet paviljongen, men Sverre Pedersen kan ha tegnet den da han tegnet en ny plan for Byparken, og i den planen anla han en paviljong der den står i dag.</p> <p>Det har vært et restaureringsarbeid på musikkpaviljongen første halvdel av 1990. Taket ble reparert og det ble lagt ny himling med nye innfelte lys, 4 stk. samt reparasjon av betong på trinn og gulv.</p>
Bygningsmessig beskrivelse:	<p>Mål</p> <p>Bygning i diameter: (hjørne til hjørne): 7,20 m</p> <p>Søylehøyde: ca. 3,35 m</p> <p>Sokkel høyde: ca. 0,80 m</p> <p>Brystning med rekkverk høyde: 0,90 m</p> <p>Søyer i diameter: 0,39 m</p> <p>Beskrivelse</p> <p>Paviljongen har et regelmessig åttekantet grunnplan, der podiet er dekket med betong. Taket er svakt buet og hviler på hvitmalte,</p>

<p>åttekantete bæresøylar. Paviljongen er oppført med fundamenter og bæresystem i betong. Sokkel og trapp er murt. Selve takkuppelen er utført i trekonstruksjon og teknet med asfalt takbelegg/papp. Bæresøylene er i betong.</p> <p>Himlingen består av åtte kakestykkeformete trelemmer som til sammen har fire runde lysarmaturer innfelt. Himlingen er lysbrunt beiset.</p> <p>Paviljongen har fire trapper med fem trinn, det femte trinnet er opptrinn. Det er en trapp i hver himmelretning. Brystningene, sidene av paviljongen som ikke har trapp, er åpne og i tre, de er blåmalte. Rekkverket oppå brystningene er også blåmalt og av tre.</p> <p>Paviljongen fremstår som et samlet element i parken og er i god teknisk stand.</p>
Eksakt datering	1938
Vegetasjon	Nei
Andre elementer	Grusplass rett inn mot paviljongen
Verneverdier	<p>Musikkpaviljongen er en oktagon og har en klassisk form, den har klare linjer med tydelig vekting på en konstruksjon med søyler som bærer taket. Taket har form som en flattrykket kuppel, det er svakt buet. Søyleverket er åttekantet og har fargen hvit.</p> <p>Paviljongen har åpen blåmalt brystning i tre. Rekkverket er også blåmalt.</p>

Sårbarhet	Bygningen er i god teknisk stand og er en del av parken – men den trenger restaurering. Det er viktig at håndverker med kulturhistorisk forståelse og erfaring i restaureringsarbeid utfører arbeidet.
Mål for delområdet	<p>Restaurering av hele bygningen.</p> <p>I tillegg bør strømuttaket fra paviljongen oppgraderes og dimensjoneres etter bruksbehov. Det er fire innfelte lys og stikkontakt i himlingen.</p>

<p>Tiltak for å opprettholde verneverdiene</p>	<p>Restaurering:</p> <p>Det må kontraheres håndverker med kompetanse fra arbeid med restaurering av historiske bygg og anlegg, i tillegg til innsikt og forståelse av å beholde det opprinnelige uttrykket.</p> <p>Arbeidet bør utføres så snart som mulig. Den siste tilstandsrapporten ble utarbeidet i 2010, men ingen tiltak har blitt satt i gang.</p> <p>Blåfargen på rekkverket bryter med det rene klassiske preget, men det er usikkert om fargen på rekkverket opprinnelig er blå. På et bilde fra 1983 er rekkverket blått. Det kan med fordel utredes om paviljongen opprinnelig hadde en annen farge på brystningen og rekkverket, og i så fall om opprinnelig farge burde tilbakeføres. Dersom bistand til fargeundersøkelse av rekkverket på paviljongen ønskes, kan fylkeskommunen bistå med det. Ta evt. kontakt.</p>
------------------------------------------------	----------------------------------------------------------------------------------------------------------------------------------------------------------------------------------------------------------------------------------------------------------------------------------------------------------------------------------------------------------------------------------------------------------------------------------------------------------------------------------------------------------------------------------------------------------------------------------------------------------------------------------------------------------------------------------------------------------------------------------------------------------------------------------------------------------------------------------------
